Scheuchzerhof

Gesamtsanierung

Aktueller Stand und nächste Schritte

Informationsabend, 22. April 2010

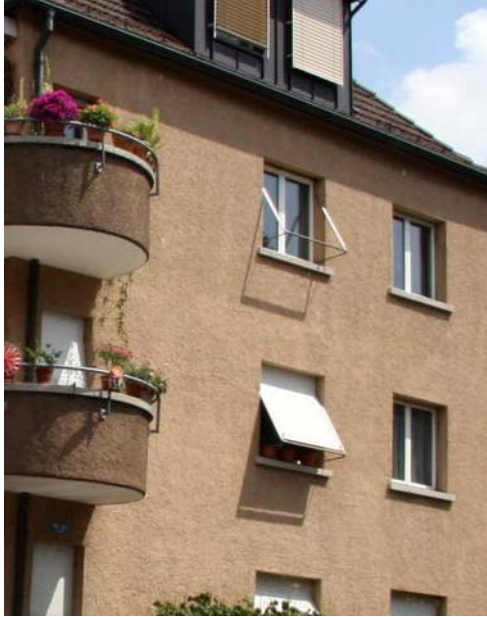
Detail Problemstellung Wärmedämmung und Belichtung

- ❖ verbesserte Bauphysik über technisch einwandfreie Übergänge
- ❖ Verringerung der Beschattung durch Versetzung nach aussen – bedingt aber gesamthaften Fensterersatz – Fensternische als Teil des Wohnraums
- ❖ neue Fenster (3-fach Isolierverglasung): ca. 110 MJ

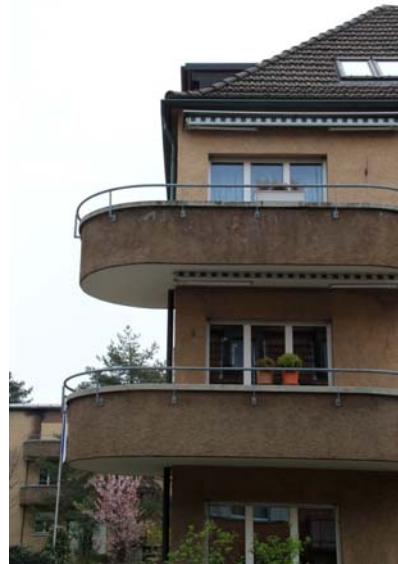
Balkonersatz und -erneuerung

- ❖ Bewährtes „BGO-Modell“
 - ❖ Glasboden (Sicherheitsglas)
 - ❖ freistehend mit 4 Stützen
 - ❖ Staketengeländer
 - ❖ Pflanzdrähte für Reben/Glycinien o.ä.,
 - ❖ Sonnenstoren, transparenter Windschutz auf Wunsch
 - ❖ Horizontalstoren bei den obersten Balkonen
 - ❖ Gartenausgänge für Parterrewohnungen
- ❖ Laufbalkon für Scheu 192 in Prüfung (Kosten!)
- ❖ Baulinienbedingte Eckkonstruktion für Scheu 186/198

- ❖ Freistehende Stahlkonstruktion mit Glasboden
- ❖ Pflanzen als Sichtschutz
- ❖ Gartenaus- bzw. abgänge im Parterre
